COMITE D'ETAT DE L'URSS SUR L'UTILISATION DE L'ENERGIE ATOMIQUE

L'ACCIDENT SURVENU A LA CENTRALE NUCLEAIRE DE TCHERNOBYL  
ET SES CONSEQUENCES

Documentation établie pour la réunion d'experts de l'AIEA,

PARTIE I. ELEMENTS D'INFORMATION GENERAUX

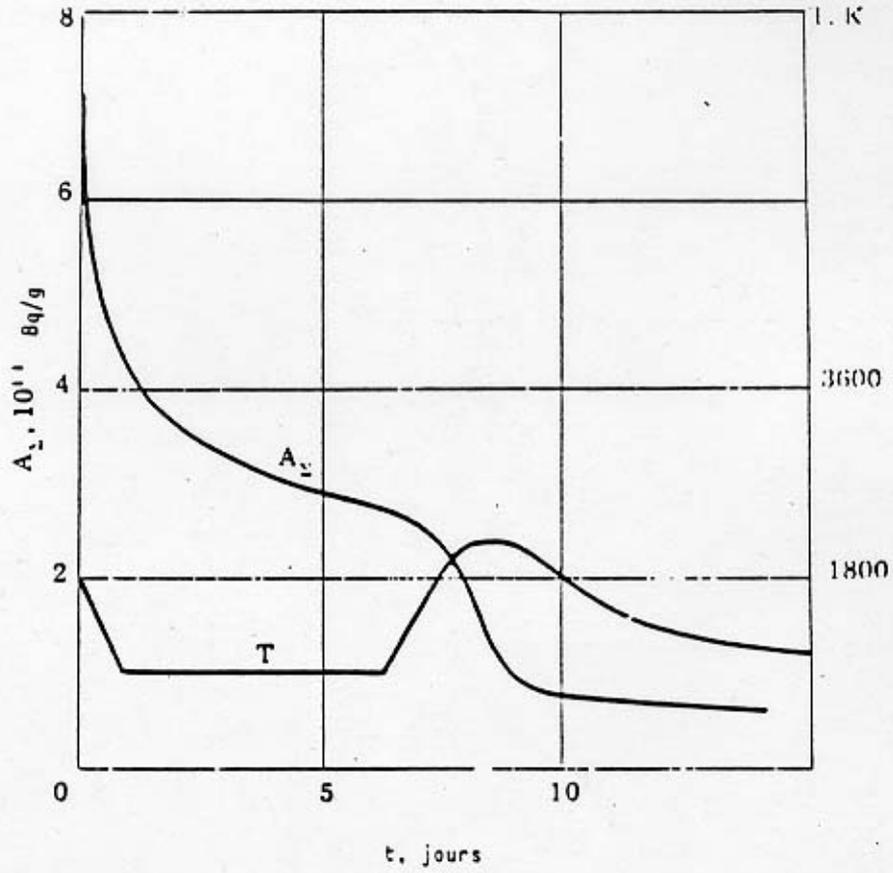
Fig. 5. Variation de l'activité et de la température du combustible avec le temps

On a alors estimé que la quantité de produits de fission éjectés du cœur du réacteur a été essentiellement déterminée au cours de cette période par la combustion du graphite et par la migration concomitante de combustible finement dispersé et de produits de fission noyés dans le graphite, en raison de l'explosion accidentelle dans le réacteur. Par la suite, la température du combustible s'est mise à augmenter en raison du dégagement de chaleur résiduelle. En conséquence, la fuite de radionucléides volatils à partir du combustible (gaz inertes, iode, tellure, césium) s'est accrue. Quand la température du combustible a encore augmenté, d'autres radionucléides, non volatils, ont commencé à s'échapper. Vers les 4 et 5 mai, la température effective du combustible resté dans le bloc pile s'était stabilisée, puis a commencé à baisser.

Les résultats des calculs concernant l'état du combustible sont indiqués dans la figure 5. La figure indique le contenu résiduel de radionucléides dans le combustible, ainsi que la variation de température du combustible compte tenu de la fuite de produits de fission, en fonction du temps écoulé après l'accident.
